flowtify

Handbuch für die Nutzung von
Daten-Loggern

Version 8.0.10 Hackklotz

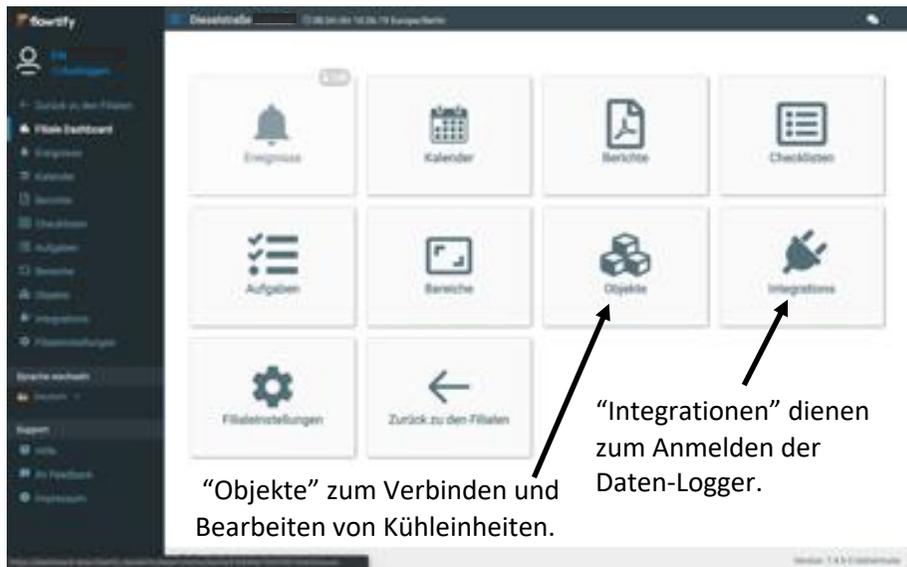
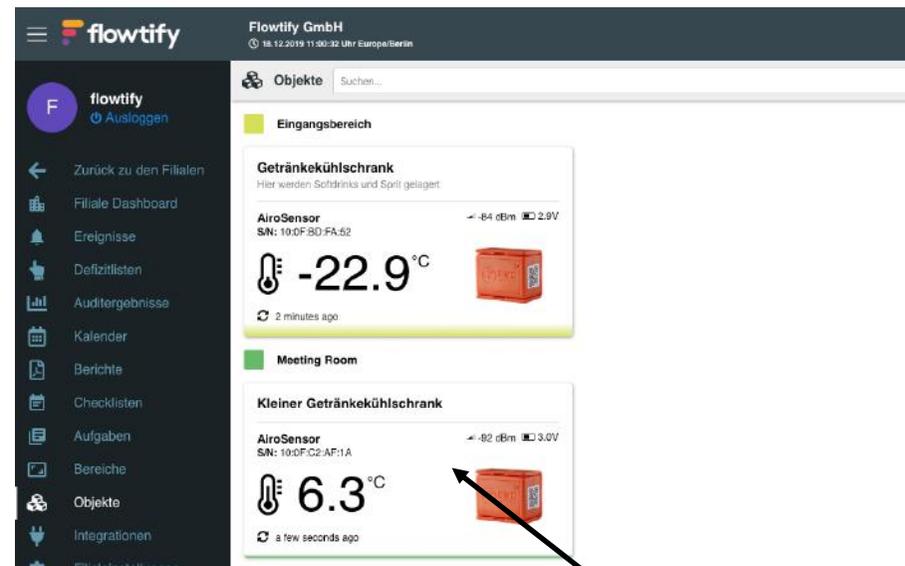
Übersicht unterschiedlicher Funktionen auf Filialebene:

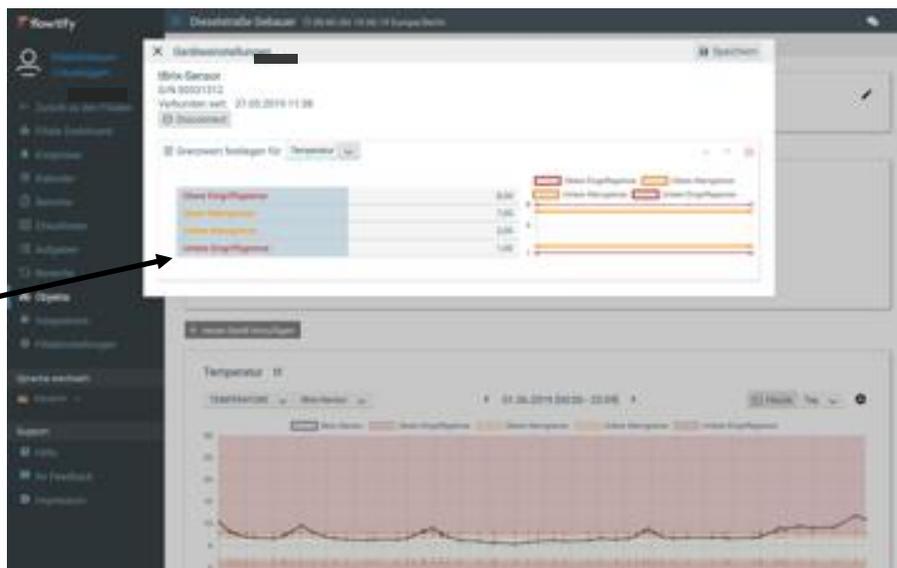
Einstellung der individuellen Warn- und Eingriffswerte für einen spezifischen Daten-Logger.

The screenshot displays a web interface for a data logger. At the top, the breadcrumb navigation shows 'Dieselstraße' and 'Objekt bearbeiten'. The object name is 'Fleischtheke, Bedienung, links' and the area is 'Metzgerei/Fleisch/Wurst'. Below this, the sensor 'iBrix-Sensor' is listed with its serial number and connection date. The 'Grenzwerte' section shows 'Warngrenzen [2.0 bis 7.0]' and 'Eingriffsgrenzen [1.0 bis 8.0]'. The main part of the dashboard is a line graph titled 'Temperatur' showing temperature over time. The graph has a white background for the 'Sollwertbereich' (0-20°C), a yellow background for the 'Warnbereich' (2-7°C), and a red background for the 'Eingriffsbereich' (1-8°C). A transaction log at the bottom lists events with timestamps and descriptions of temperature deviations.

- Informationen zum Daten-Logger, der mit dem Objekt verbunden wurde
- Zeigt den individuell vergebenen Grenzwert an
- Art des Messwerts
- Gelb: Warnbereich
- Weiß: Sollwertbereich
- Rot: Eingriffsbereich
- Gelb: zeigt an, für wie lange die Temp. im Warnbereich war
- Rot: zeigt an, für wie lange die Temp. im Eingriffsbereich war
- Grün: zeigt an, wann die Temp. wieder im Sollbereich war

- Name des Bereichs, dem der Daten-Logger zugeordnet wurde
- Name des Objektes, in dem sich der Daten-Logger befindet
- Bearbeiten des Namens und des Bereichs
- Ein-/Ausblenden der Warn- und Eingriffsgrenzen
- Auswahl der anzuzeigenden Zeitspanne
- Graph der Kühltemperatur
- 12 Messpunkte pro Stunde werden für die Anzeige des Graphen berücksichtigt
- Filter für die unterschiedlichen Transaktionen
